วันที่ 3 มิถุนายน 2559

เรื่อง ขอชี้แจงข้อสงสัยเรื่องคุณภาพสวิงอาร์มของรถจักรยานยนต์ Yamaha รุ่น M-SLAZ

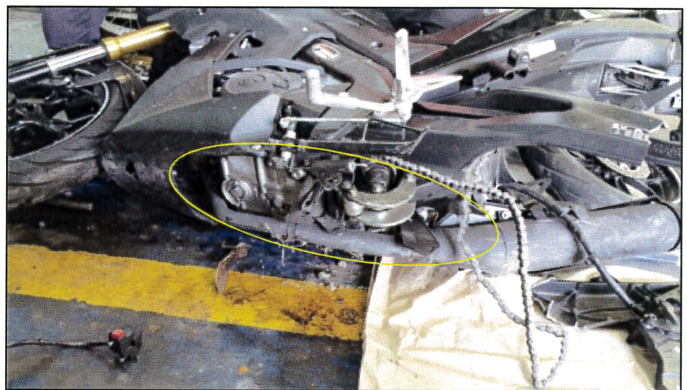
ได้เครื่องยนต์ไม่มีรอยกระแทกพื้นถนน

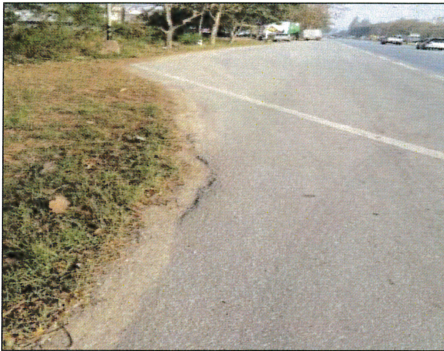
จุดที่ได้รับการแจ้งว่ารถตกหลุมเสียหลัก

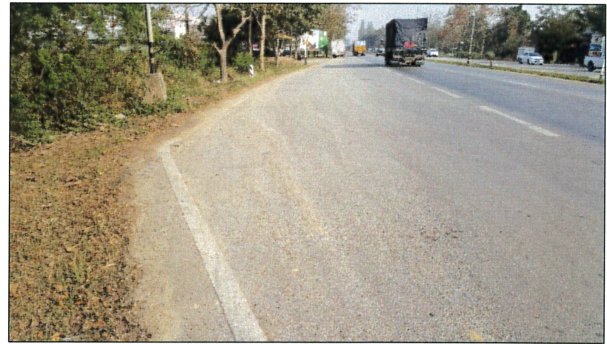
## 2. บนผิวถนนบริเวณที่เกิดอุบัติเหตุไม่มีร่องรอยการขีดขีดจากร่องรอยการหักของสวิงอาร์ม

พื้นผิวถนนไม่มีร่องรอยการขีดขีดจากการหักของสวิงอาร์ม
